# Etude de l'état des points de mutualisation et des points de branchement optiques des réseaux FttH en dehors des zones très denses

## SYNTHESE DE L'ETUDE

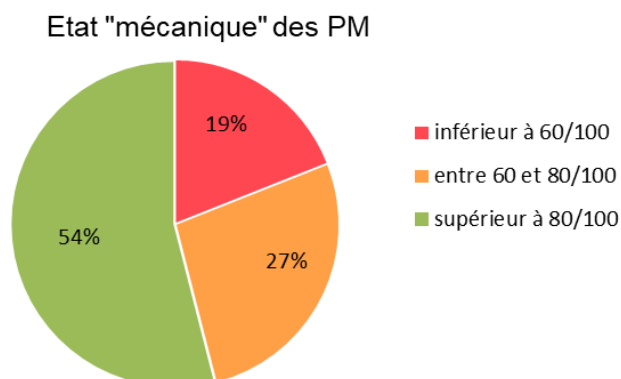
La note moyenne de l'état « mécanique » des 840 PM contrôlés sur le terrain est de 77/100. Parmi les 840 PM audités, 54% ont une note de l'état « mécanique » supérieure ou égale à 80/100, 27% ont une note entre 60 et 80/100 et 19% ont une note inférieure à 60.

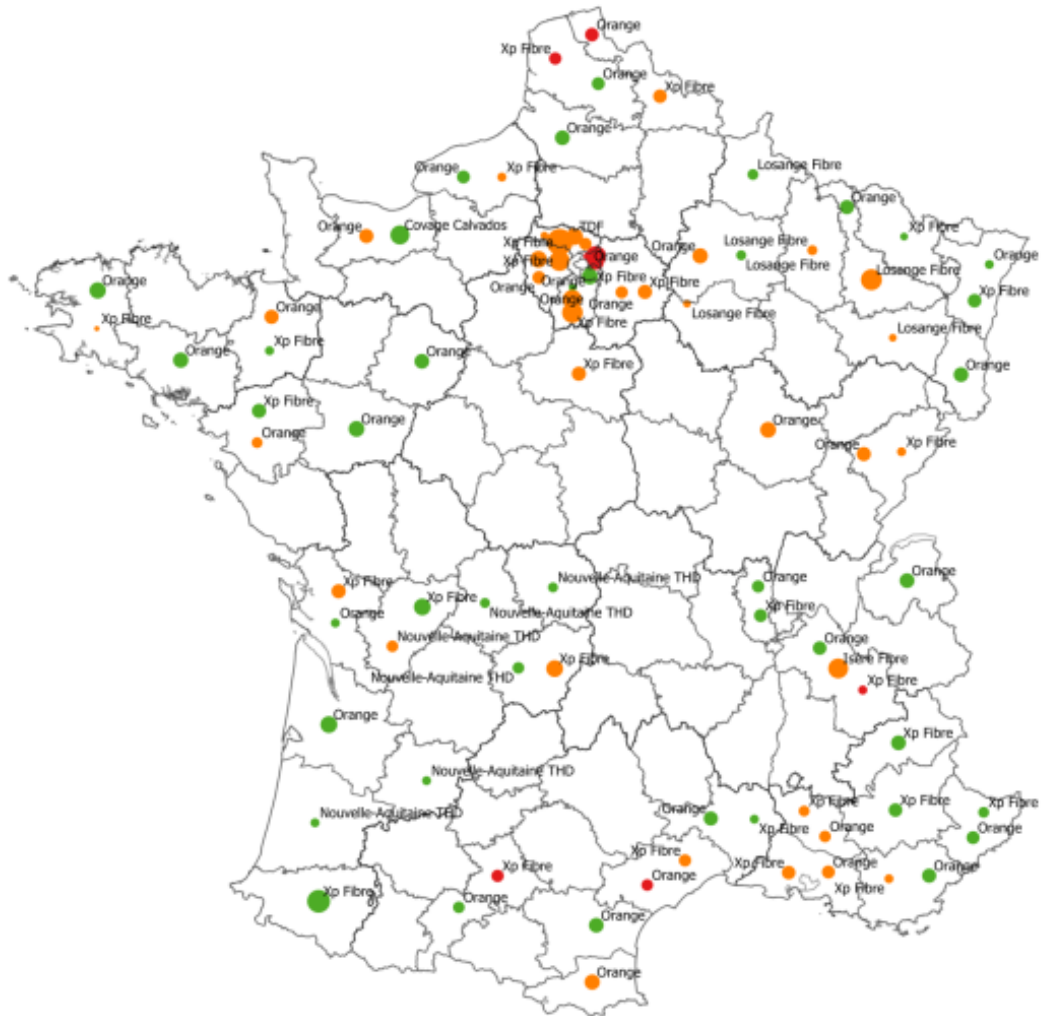
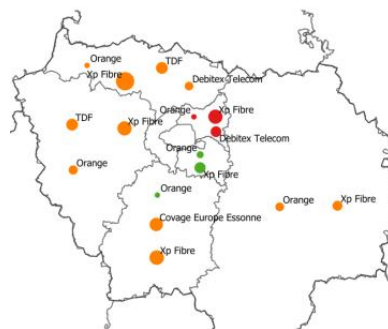
Région Île-de-France

Les PM pour lesquels le résultat avec ces critères pondérés est **inférieur à 60/100** sont majoritairement situés en Ile de France ainsi que dans quelques grandes agglomérations.

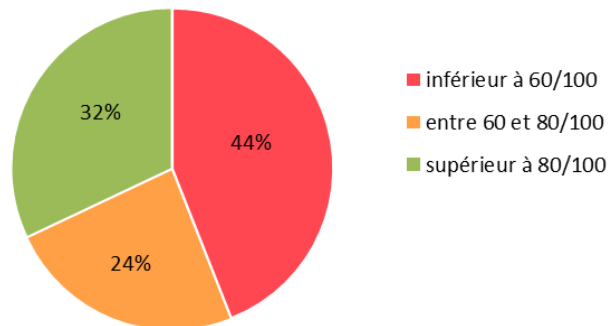
Etat du "câblage" des PM

Pour l'état du « câblage », l'état des cordons des opérateurs commerciaux a été jugé OK à 54%. Parmi les 840 PM audités, 269 PM (soit 32%) ont plus de 80% de jarretières OK, 203 PM (soit 24%) ont entre 60 et 80% de jarretières OK et 368 PM (soit 44%) ont moins de 60% de jarretières OK.

L'état du « câblage » (cordons des opérateurs commerciaux) dans les PM de l'étude est jugé correct dans plus de la moitié des cas et il est correct dans plus 61% des cas en excluant les PM situés dans les zones ayant fait l'objet de signalements. Pour permettre d'améliorer l'état des câblages de ces PM, il apparaît ainsi nécessaire que des opérations de dépose des cordons inactifs voire des opérations de remise en état des câblages soient réalisées.

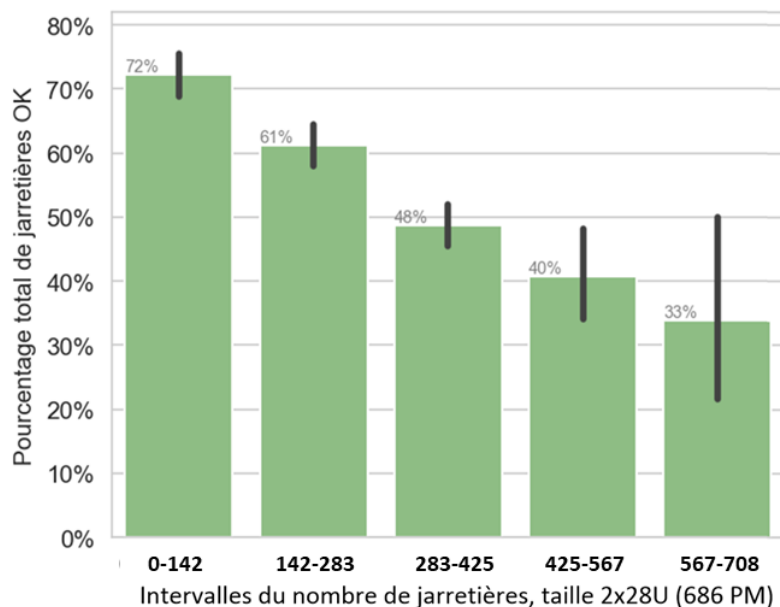
Par ailleurs, pour la taille de PM la plus représentative (2x28U), le bon état du jarretierage dépend du nombre de jarretières mais, même parmi les PMs peu remplis (i.e. ils comportent moins de 140 jarretières), seulement 72% des cordons sont conformes aux règles de câblage (les barres verticales représentent les écarts-type) :

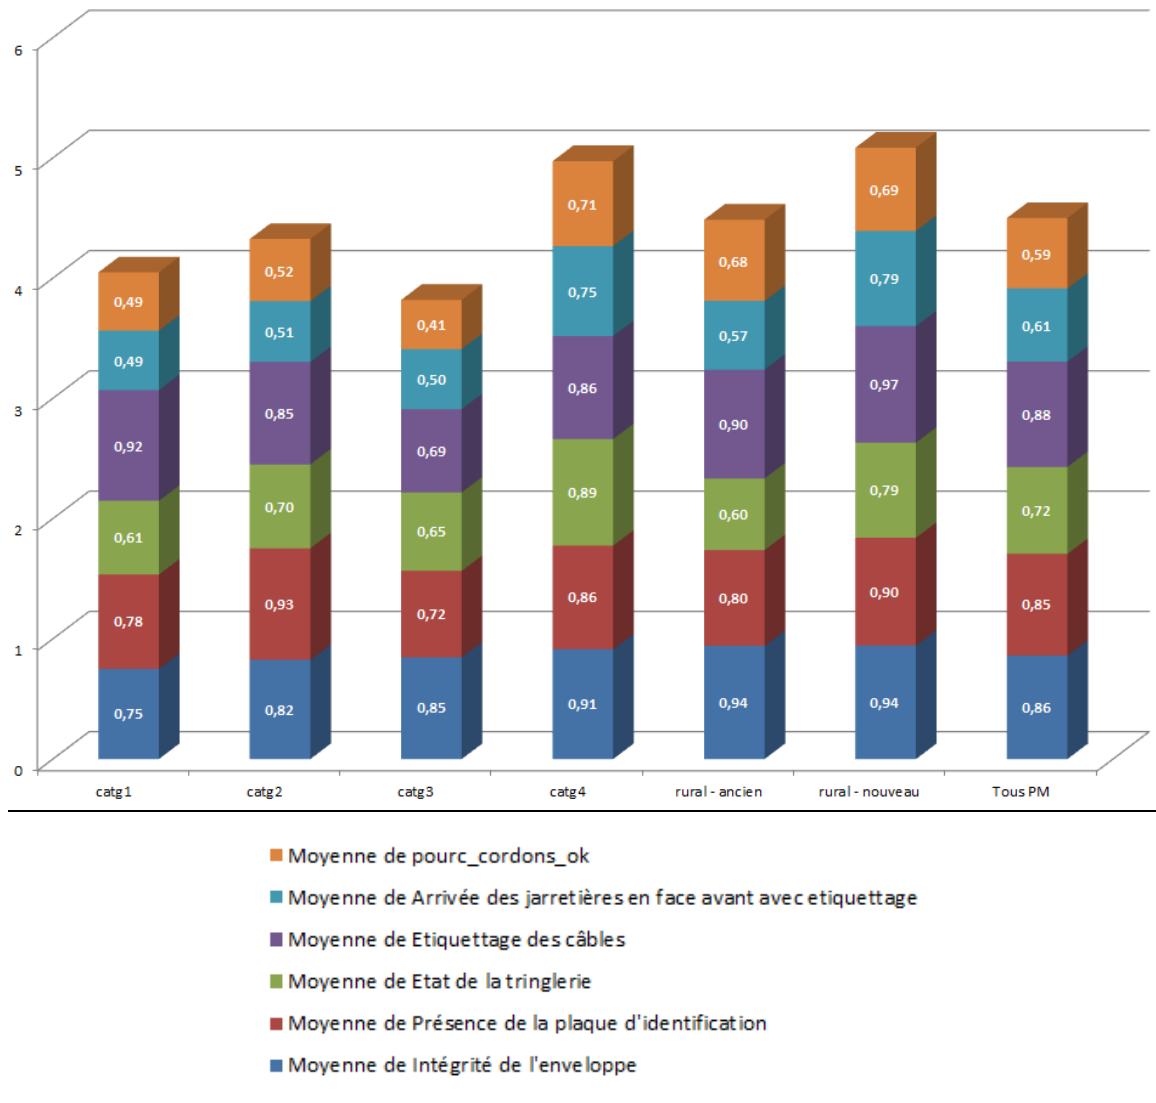
Les PM de la catégorie 3 ont une note moyenne plus faible (note de 3.8/6) que la note moyenne de l'ensemble des PM (note de 4.4/6).

Les notes des catégories 1 puis 2 sont aussi inférieures à la note moyenne des PM contrôlés.

Les PM en zone « rurale » (RIP et AMEL PACA) et de la catégorie 4 ont une note moyenne plus élevée, avec pour le réseau AMEL visité une note proche de 1 pour tous les critères.

Les notes associées aux jarretières et au pourcentage de cordons OK sont faibles pour toutes les catégories. L'intégrité et l'état de la tringlerie est plus élevée pour les catégories de PM les plus récents.

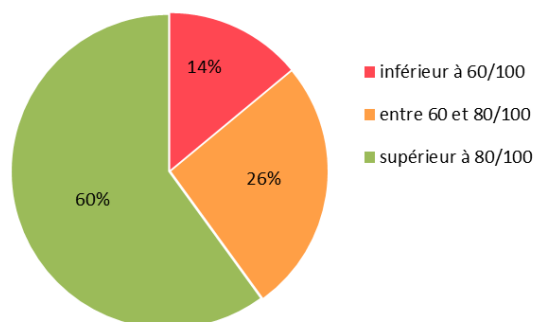
Etat "mécanique" des PM hors zones ayant fait l'objet de signalement

Lorsqu'on retire les PM situés dans les zones ayant fait l'objet de signalements auprès de l'Arcep, la note moyenne de l'état « mécanique » des PM passe de 77/100 à **80/100**. 60% des PM audités ont une note supérieure ou égale à 80/100, 26% ont une note entre 60 et 80/100 et 14% ont une note inférieure à 60/100.

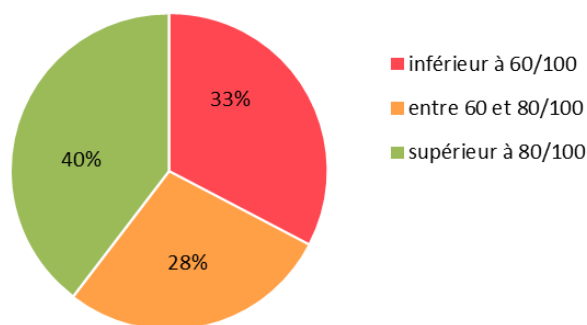
### Etat du "câblage" des PM hors zones ayant fait l'objet de signalement

De plus sans les PM situés dans les zones ayant fait l'objet de signalements, le **jarretierage** OK passe de 54% à **61%**. 40% des PM audités ont plus de 80% de jarretières OK, 28% ont entre 60 et 80% de jarretières OK et 33% ont moins de 60% de jarretières OK.

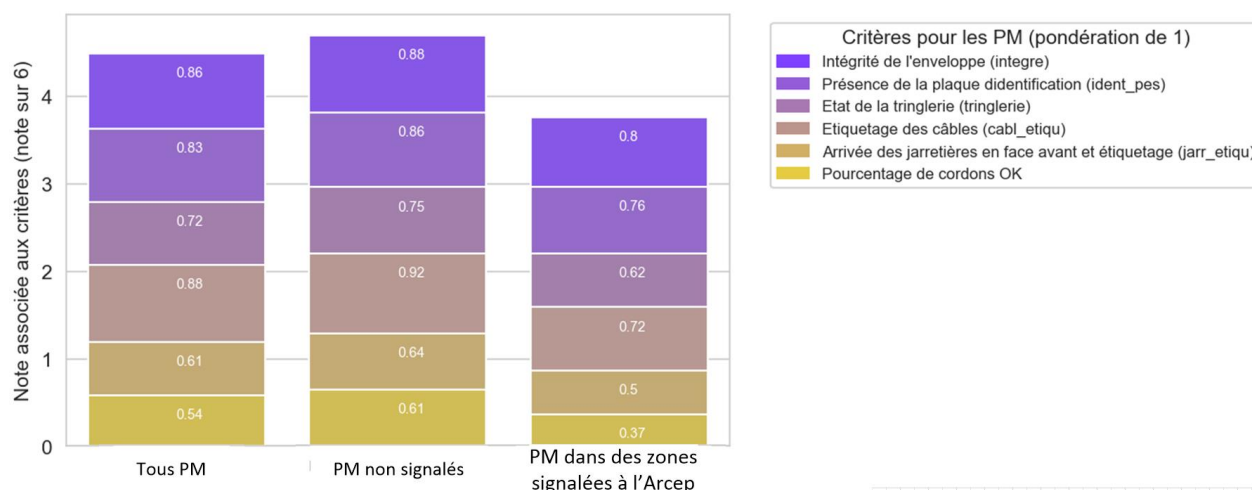
Les notes des différents critères des PM situés dans des zones ayant fait l'objet de signalements sont significativement inférieures à celles calculées pour les PM en dehors de cette catégorie, en particulier pour l'état des câblages avec une différence de près de 0.3 point. L'état sur 6 critères non pondéré est le suivant :

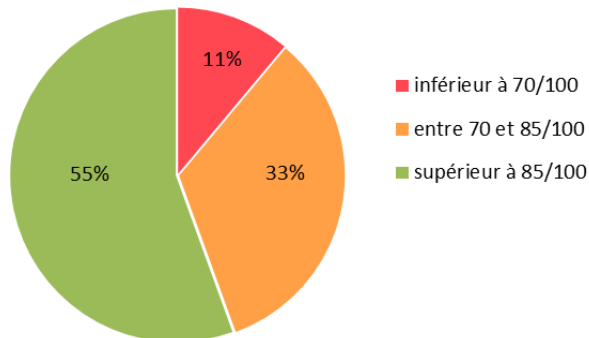
Etat "mécanique" des PBO

La note moyenne de l'état « mécanique » des 3 586 PBO contrôlés sur le terrain est de 85/100. Parmi les 3 586 PBO audités, 55% ont une note de l'état « mécanique » supérieure ou égale à 85/100, 33% ont une note entre 70 et 85/100 et 11% ont une note inférieure à 70.

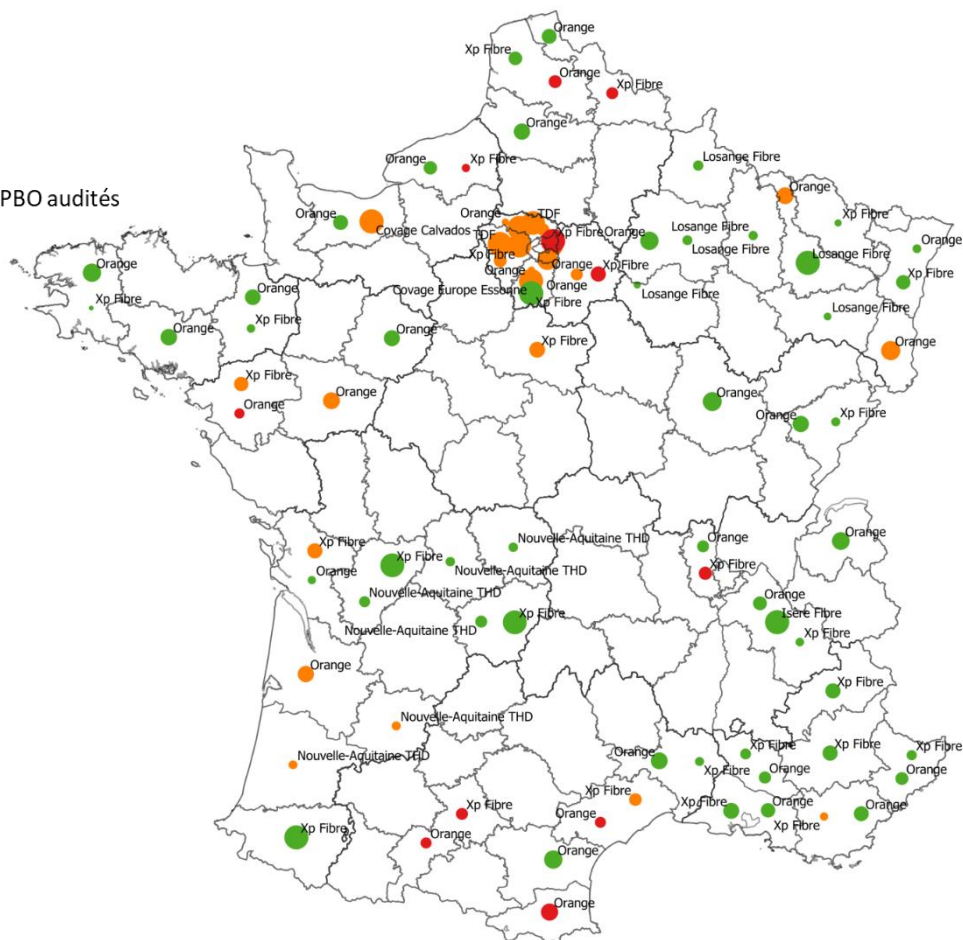
Comme pour les PM, les PBO les moins bien notés sont majoritairement concentrés en l'Île-de-France. Il a été observé que dans la plupart des cas, l'état « mécanique » des PBO était similaire à celui de leur PM de rattachement.

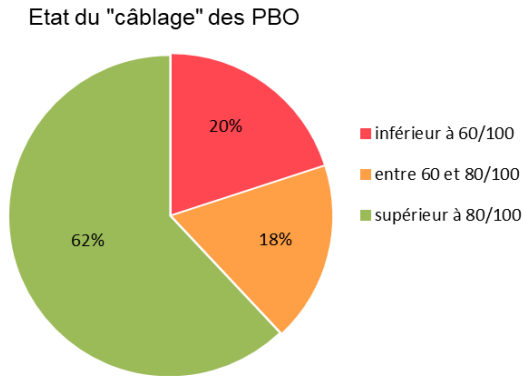
La note moyenne de l'état « câblage » de l'ensemble des PBO contrôlés sur le terrain est de 77/100. Parmi les PBO audités, 62% ont une note de l'état « mécanique » supérieure ou égale à 80/100, 18% ont une note entre 60 et 80/100 et 20% ont une note inférieure à 60.

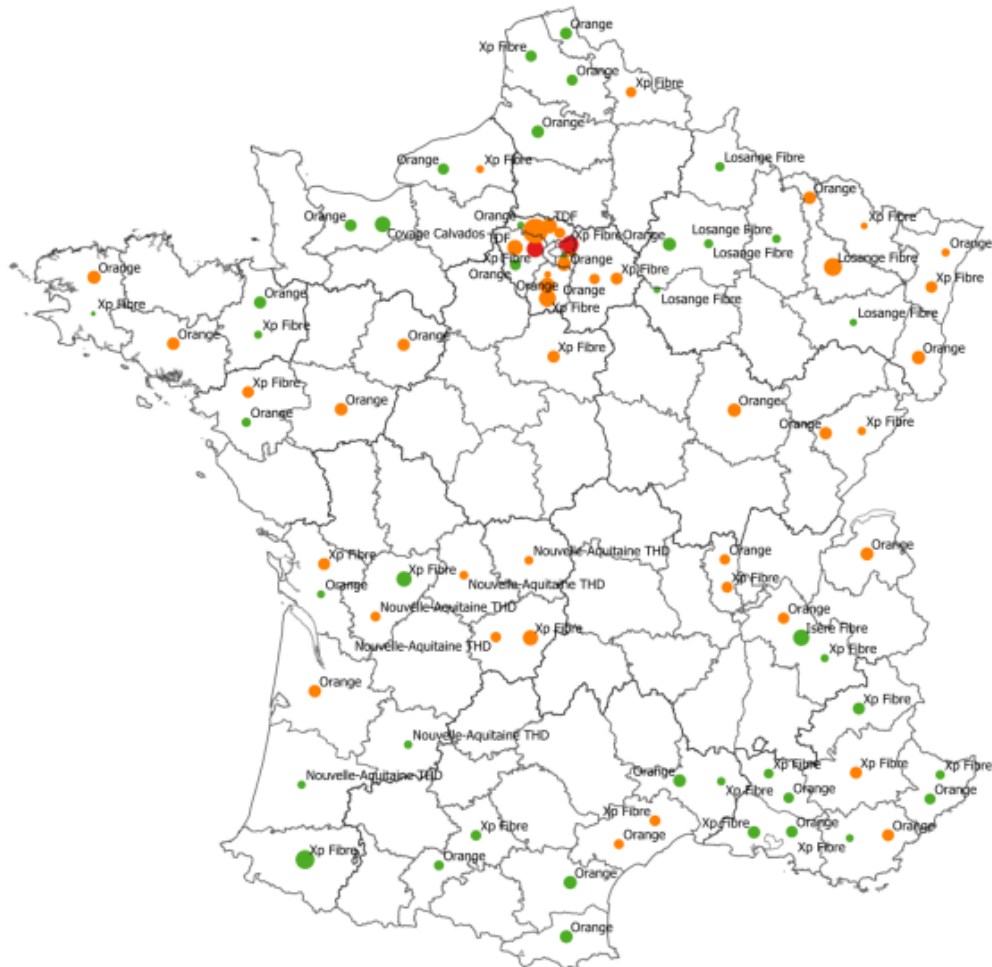
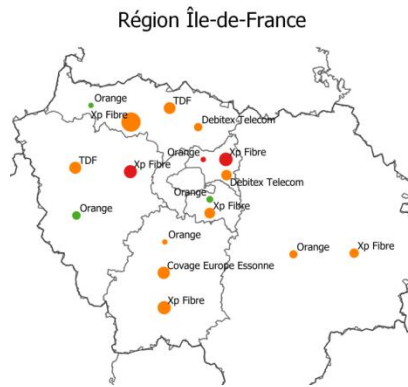
Il a été observé que la zone qui présente les moins bonnes notes est l'Île-de-France.

La note correspondant à l'état du « câblage » au niveau des PBO en chambre et en aérien est globalement similaire à celle calculée pour tous les types de PBO confondus. Pour les PBO situés en immeubles, la note de l'état du « câblage » est quant à elle supérieure à celle calculée pour les autres modes de pose, y compris en Île-de-France.

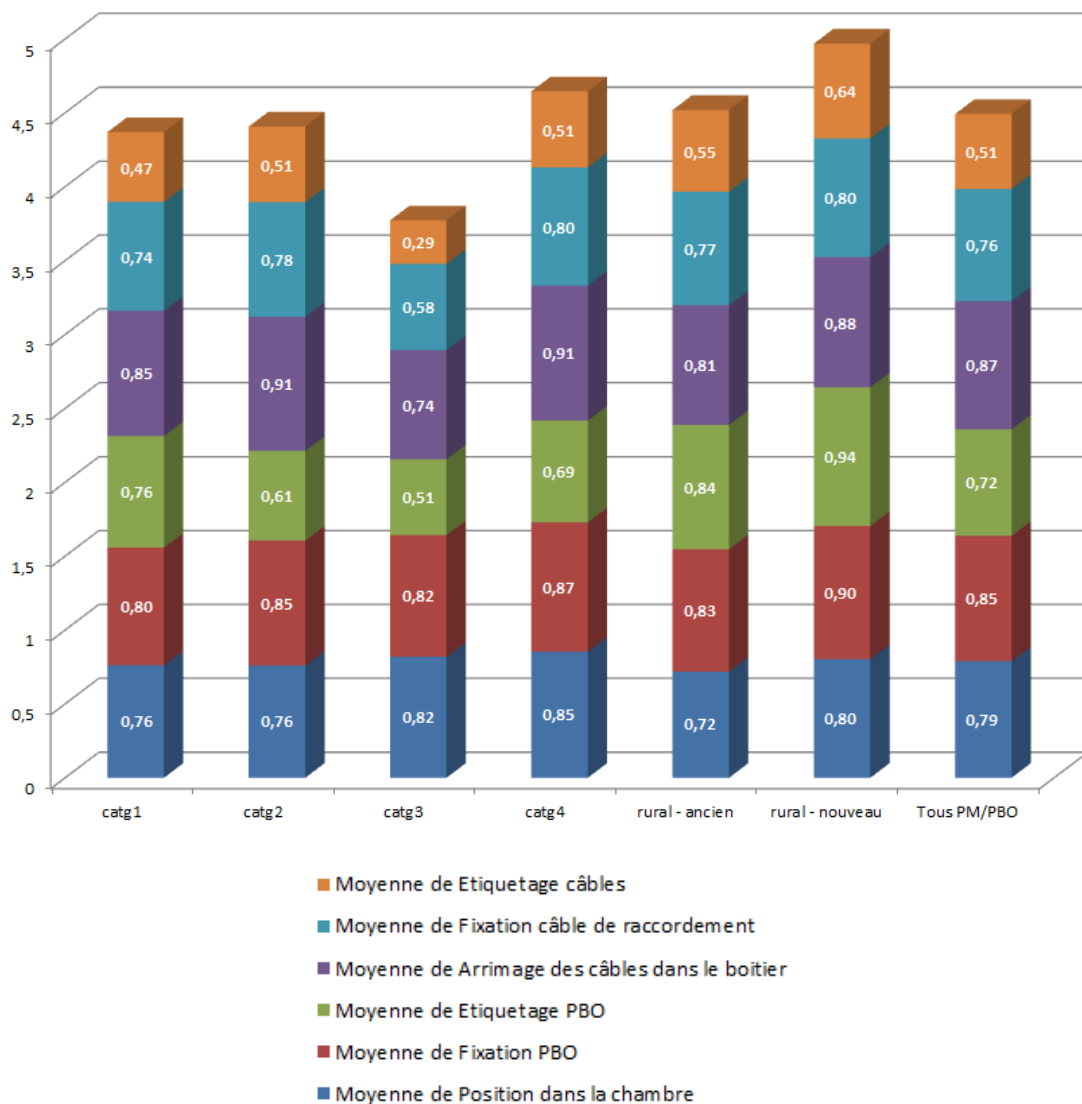
Etat global avec 6 critères non pondérés

L'état global des PBO basé sur 6 principaux critères non pondérés est illustré sur les graphiques suivants :

Les PBO en immeuble semblent être globalement en meilleur état que des PBO des autres types. Ils obtiennent une note de 4,9/6 en moyenne, les PBO en chambre une note de 4/6 et les PBO en aérien une note de 4,5/6.

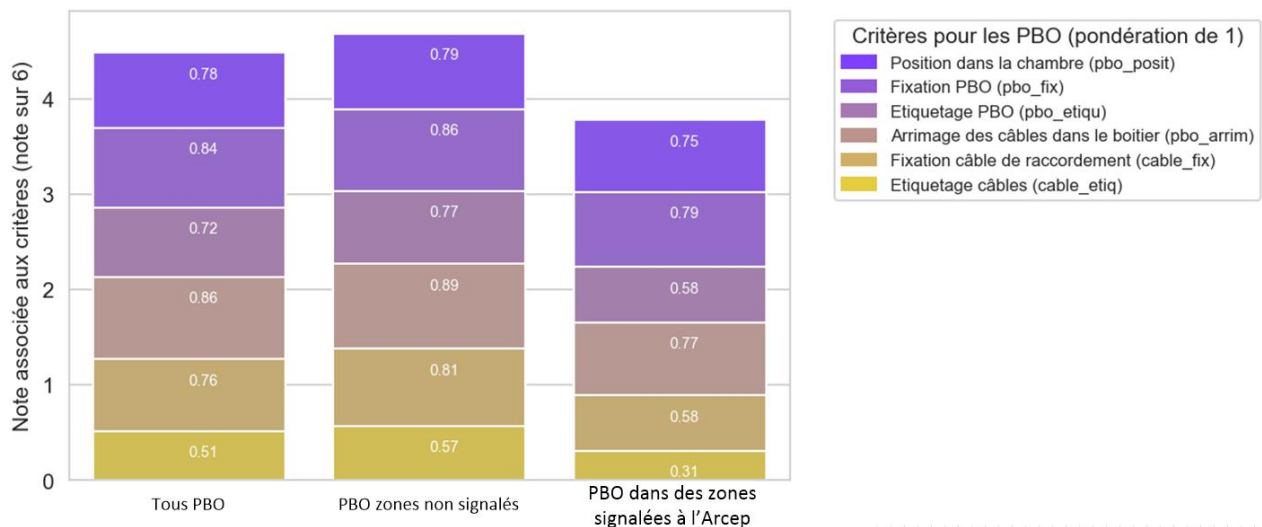
Les notes des différents critères qui constituent l'état des PBO des zones ayant fait l'objet de signalements auprès de l'Arcep sont significativement inférieures à celles calculées pour les PBO des autres catégories, en particulier pour ce qui concerne la fixation des câbles de raccordement (avec une différence de 0.23 points) et l'étiquetage des câbles (avec une différence de 0.26 points).

A l'instar des campagnes de remises en état des PM, il apparaît nécessaire que les opérateurs d'infrastructures s'attachent à remettre en bon état les PBO dégradés, notamment s'agissant de la fixation des boîtiers et des câbles de raccordement, de l'étiquetage ainsi que de l'étanchéité des PBO situés en chambre.
